Legorreta Consultora

ANÁLISIS COSTO-BENEFICIO

Reestructuración de las Cuatro Bóvedas del Mercado Adolfo López Mateos de Cuernavaca, Morelos.

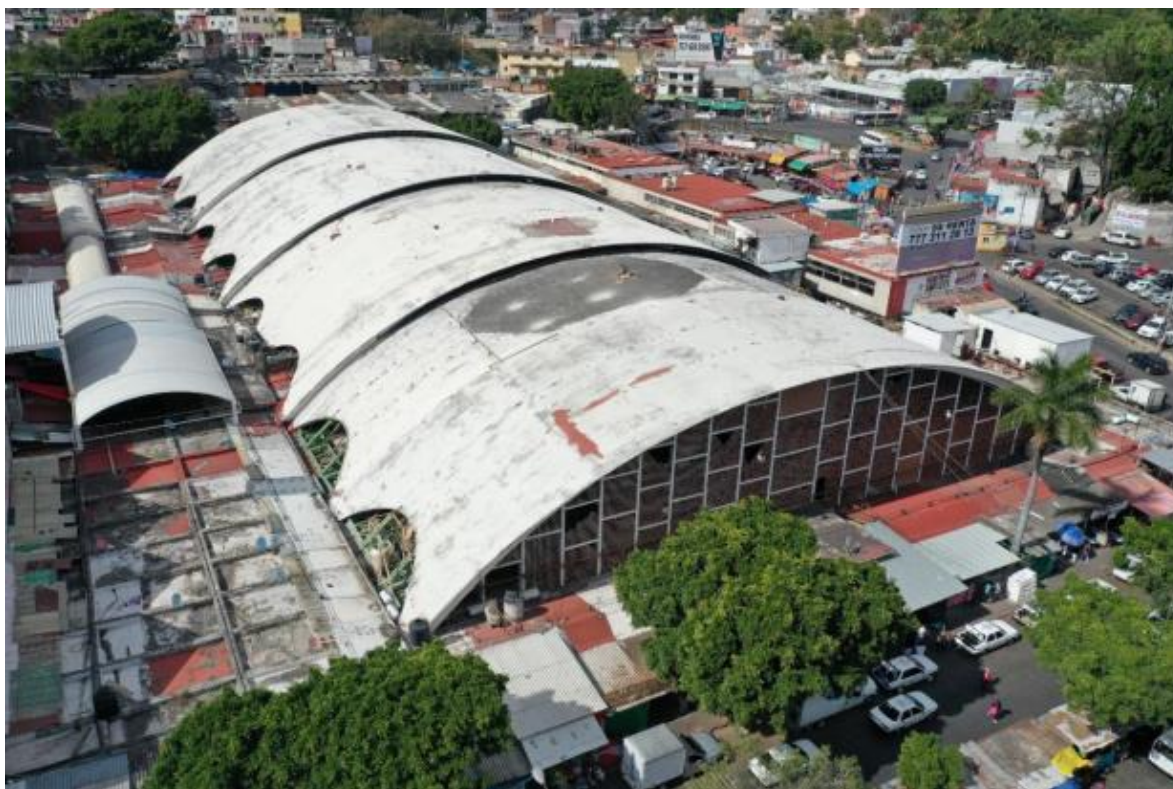
Imagen 2.2.6

“La estructura consiste en 4 bóvedas tipo cañón (imagen 2.2.6), con dimensiones en planta de 63.38m x 31.60 m y una altura máxima de 14.80m. Los cascarones son de 15cm de espesor promedio en los arranques de la bóveda, y de 12cm en la zona de la cumbrera. Cada nave está soportada por 3 traveses de concreto de sección trapezoidal variable, con una sección mayor en los extremos en zona de empotre de 1.40m de peralte y sección menor en la cumbrera de las naves de 60cm de peralte. La cimentación consiste en una contratrase de 1m de ancho por 2.20m de alto, sobre la cual descansan las traveses en arco y un muro pantalla que toma los coceos de las traveses, con dimensiones de 5.5m x 2.45m x 0.50m. Estos elementos se desplantan a una profundidad de 3.5m; el terreno sobre el que se desplantan es tepetate cementado, con capacidad de carga de 25T/m².” (Universidad Autónoma del Estado de Morelos: Facultad de Arquitectura, 2022)

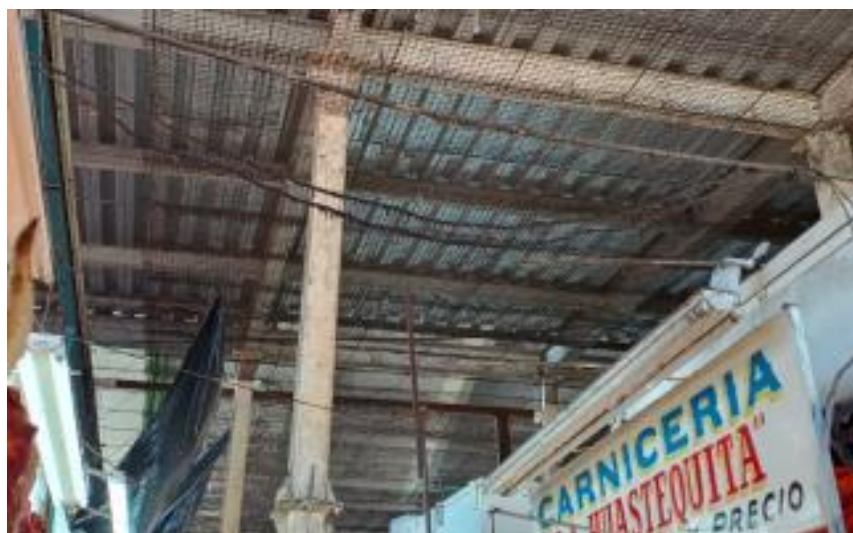
IMAGEN 3.1.1

En el inmueble “Mercado Adolfo López Mateos” se instaló una malla como medida de seguridad para proteger a las personas que laboran y transitan dentro del mismo, ya que, a lo largo del tiempo ha habido desprendimiento de concreto de las cúpulas, es decir, han caído pedazos de concreto del techo del inmueble hacia los diferentes corredores del complejo y a los techos de los locales, situación que pone en peligro la vida de las personas usuarias y de las personas comerciantes. La malla se puede visualizar en las imágenes 3.1.1, 3.1.2 y 3.1.3. Esta medida trata de minimizar el problema que representa la ausencia de atención que ha tenido el complejo en cuestión de mantenimiento.

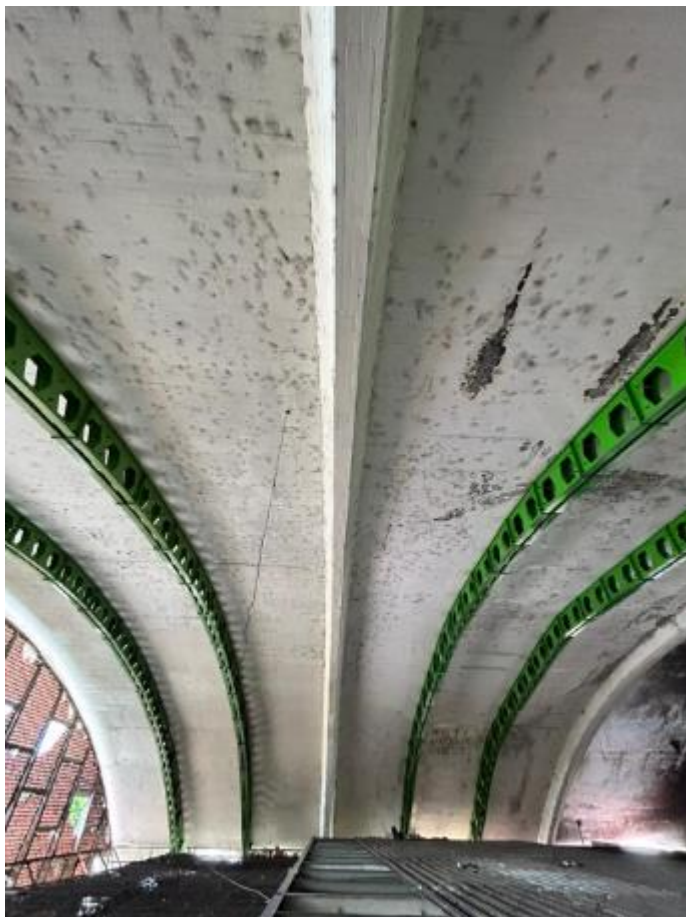
IMAGEN 3.1.4

Arquitectura, 2022) para la primera bóveda se ha colocado acero de refuerzo para prevenir problemas estructurales, este acero es una medida de optimización que tuvo el objetivo de prevenir la deformación de las cúpulas del Mercado Adolfo López Mateos, así evitando incidentes graves, este se puede visualizar en forma de vigas verdes, las cuales se plantaron sobre los techos y paredes de los locales perimetrales. Sin embargo, esta medida es insuficiente, debido a que este acero se ha oxidado a lo largo del tiempo por las filtraciones de agua que suceden a través de las grietas del cascarón hacia el acero, siendo que, la misma fuente señala que “hay zonas oxidadas las cuales se deben reparar demoliendo los tramos y limpiando el acero de refuerzo”, las vigas de la bóveda 1 se pueden visualizar en la imagen 3.1.4.
